# Кузов

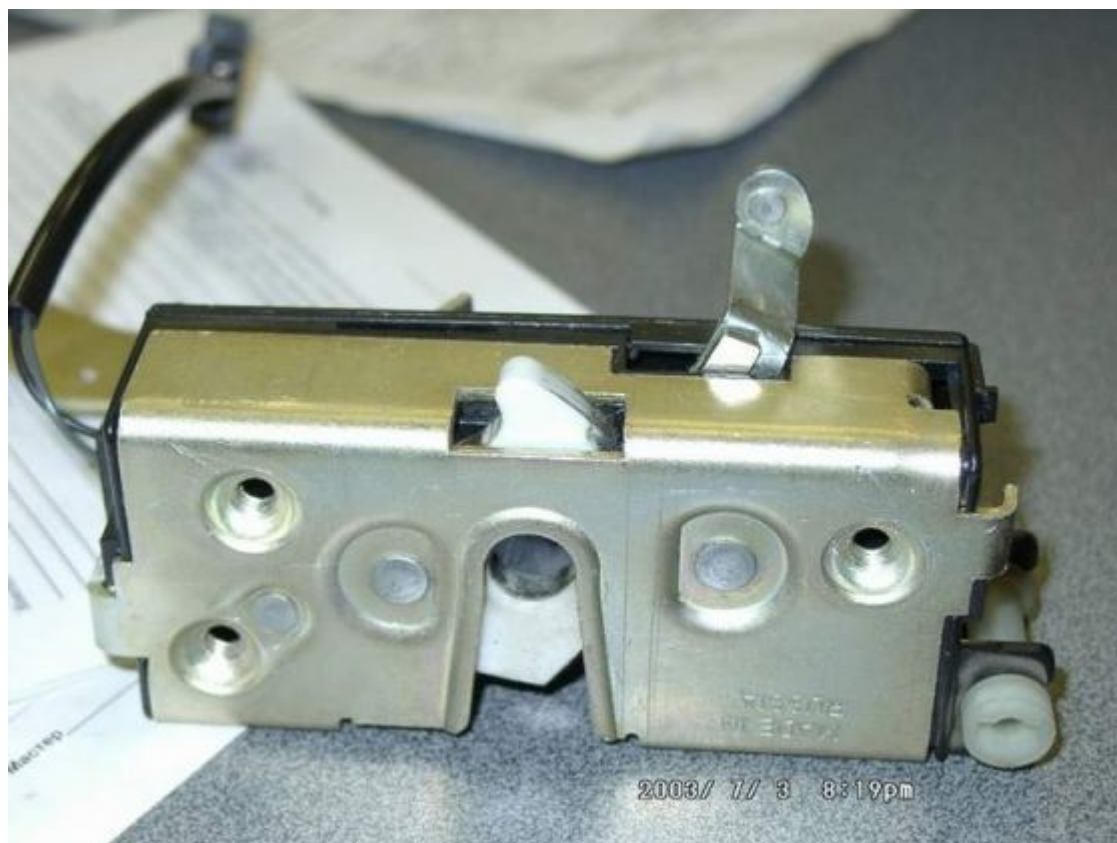
На первой фотографии Вы видите закрытый замок.

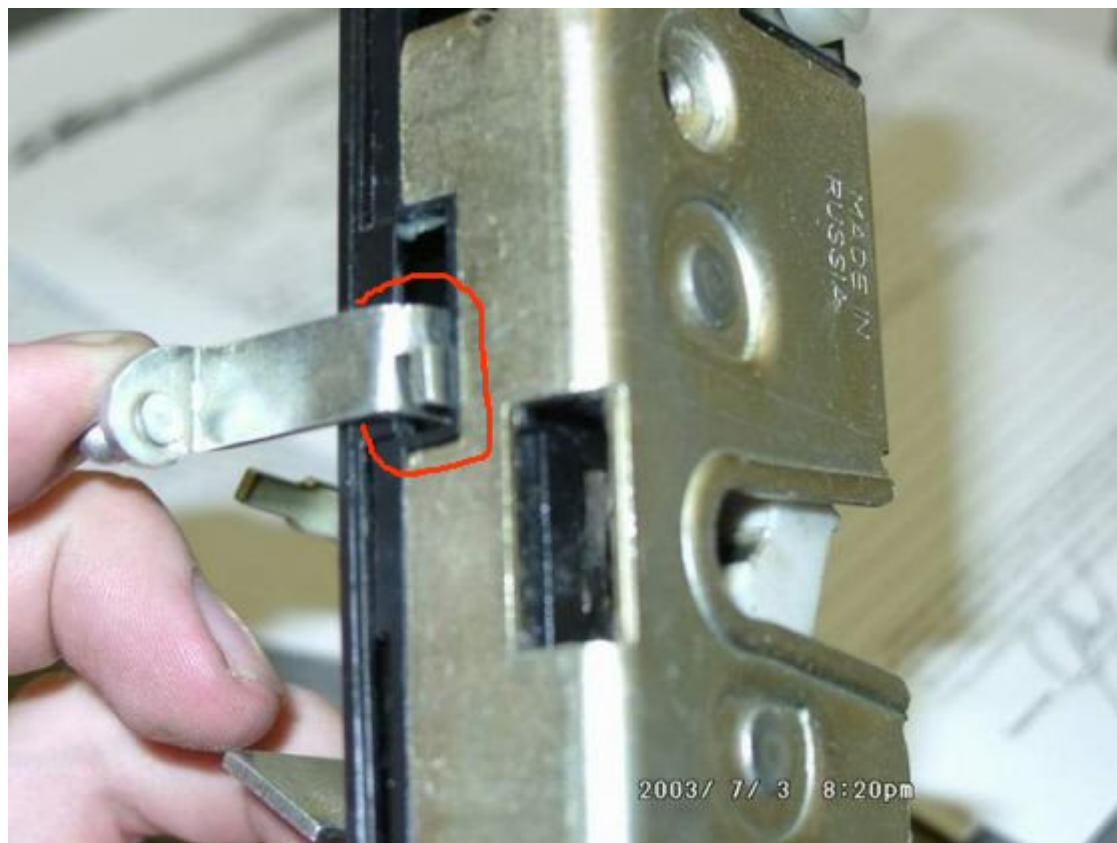
На второй фотографии Вы видите открытый замок.

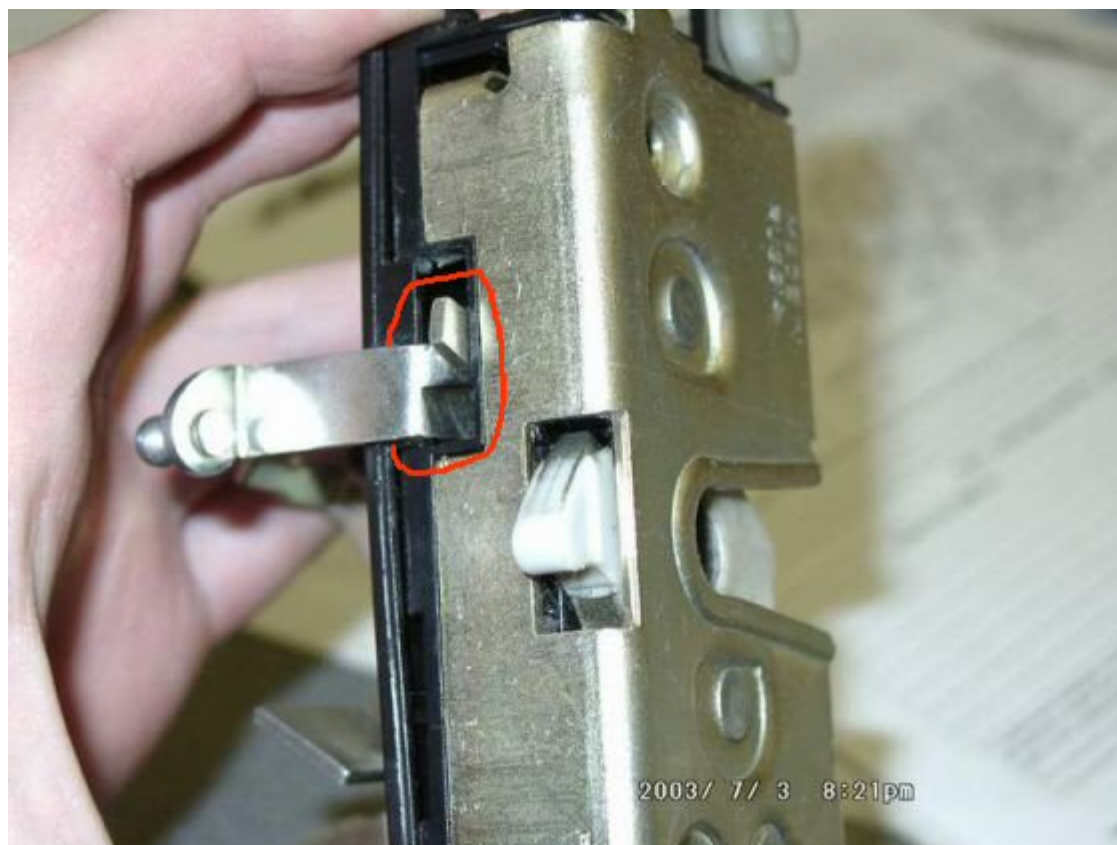
На третьей фотографии - замок с неисправностью.

Как видите, замок остался ЗАКРЫТЫМ:

левый рычаг замка скручен и/или изогнут влево, и,

не цепляет рычаг справа, который должен уйти вниз!

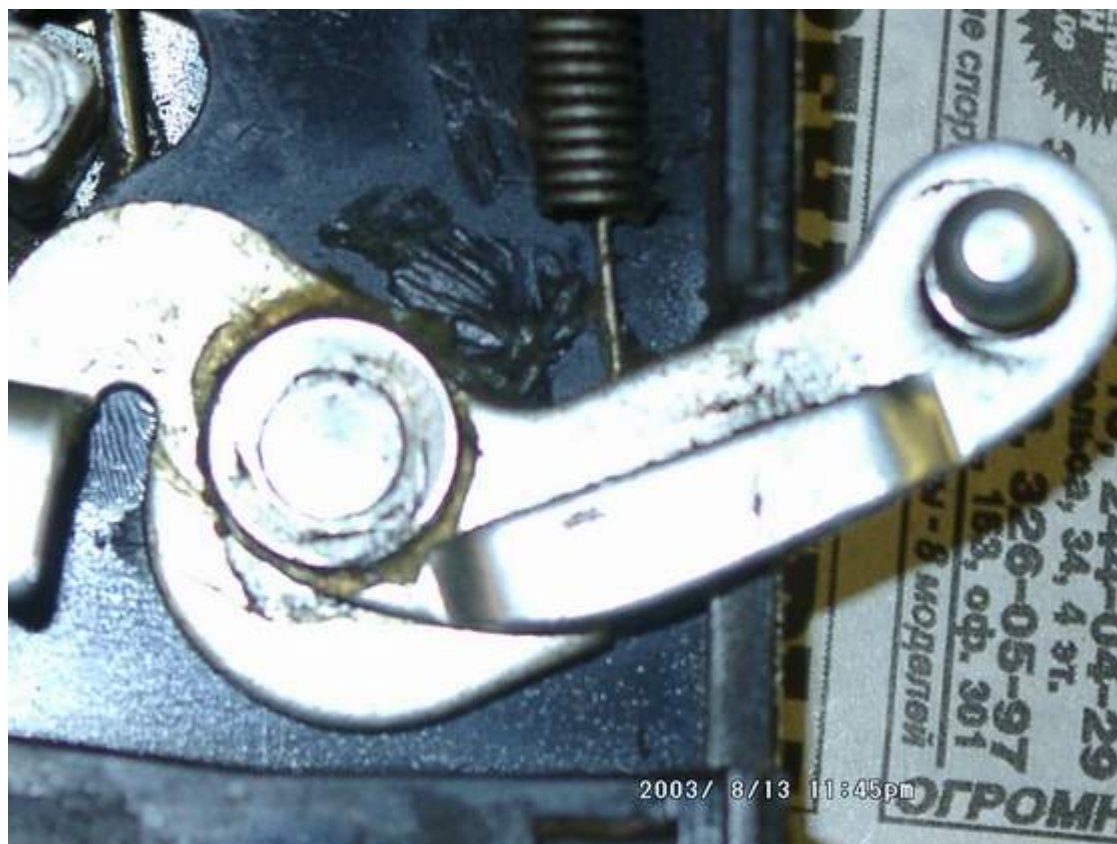
Если разобрать рабочий замок, то выглядит это так:

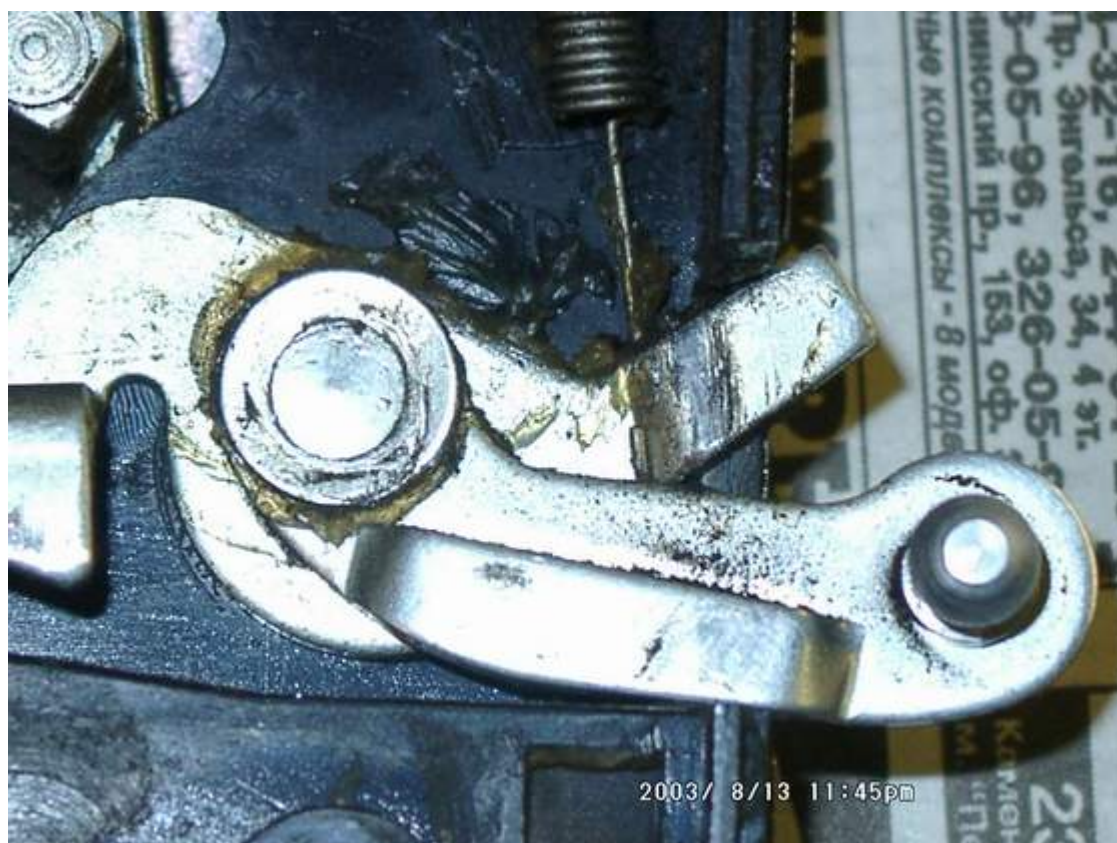
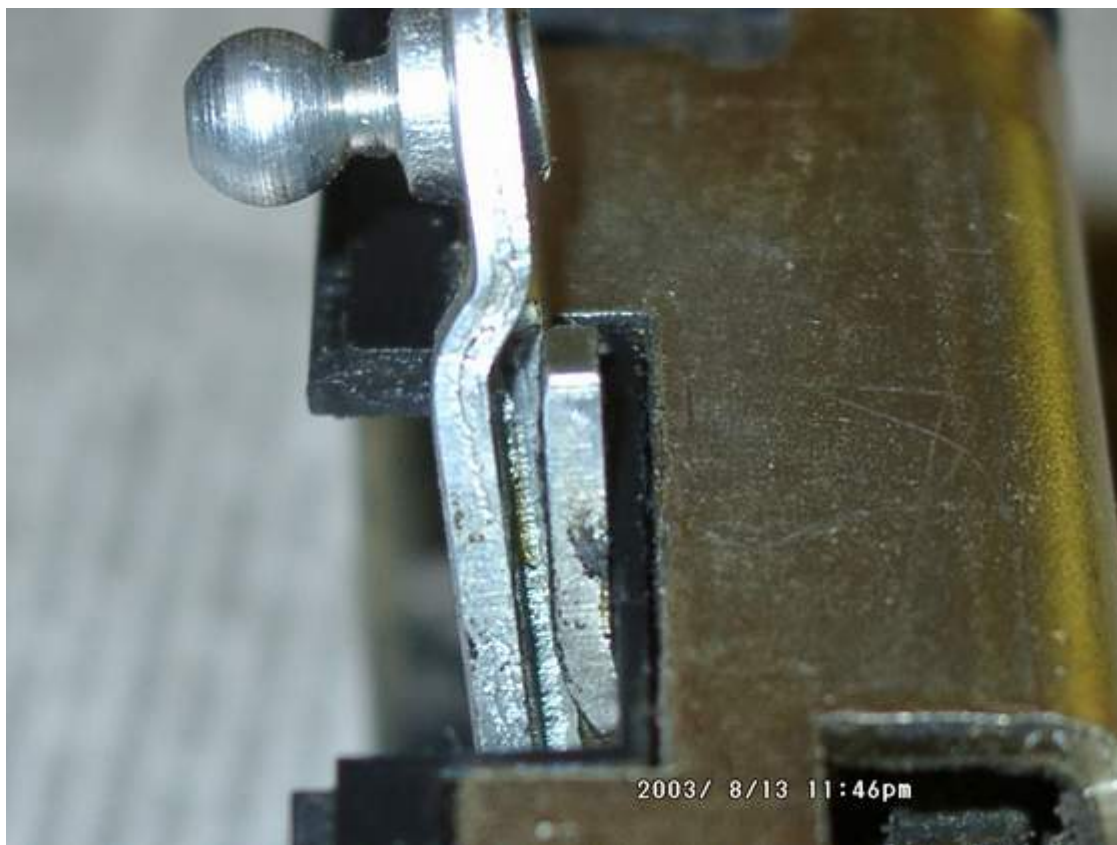
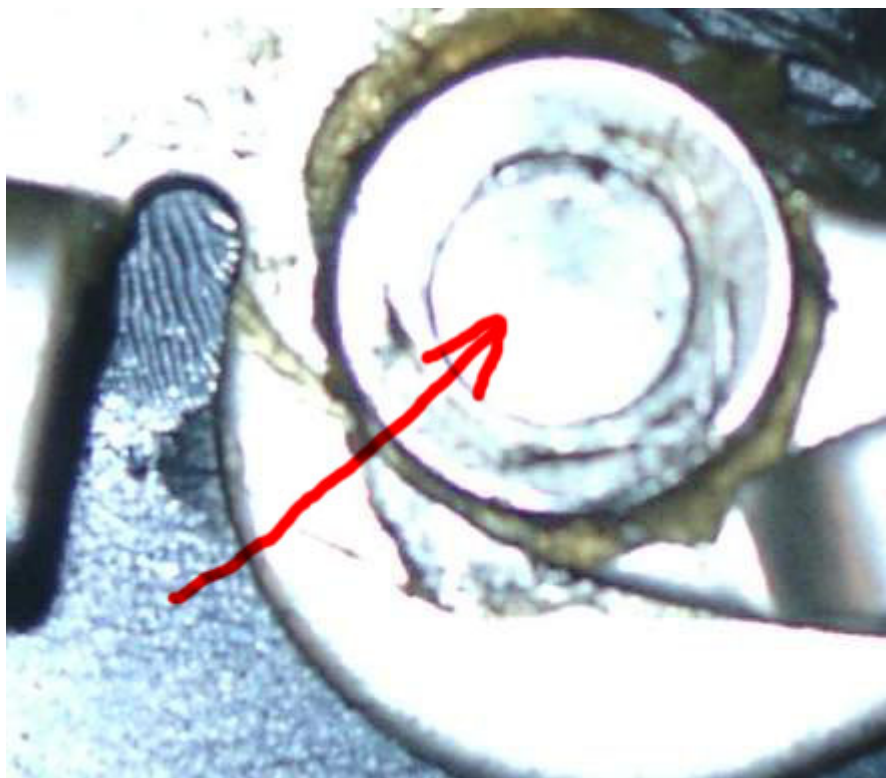
А вот в нерабочей это будет выглядеть так:

Такое расхождение является результатом плохой клепки, можно самым аккуратным с помощью молотка устранить этот дефект

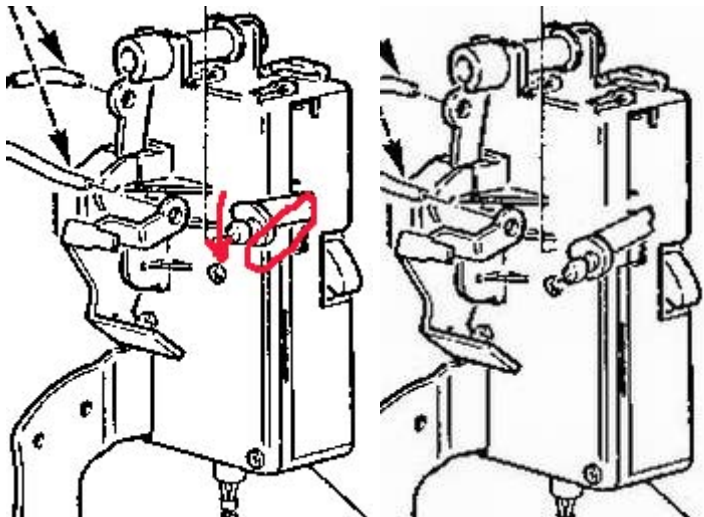
Все тот же рычаг изогнут вниз, - теперь, длины тяги не хватает чтобы открыть замок!

Рис. 1 - нормальный рычаг (красным показано положение, в которое гнется рычаг);

Рис. 2 - изогнутый рычаг.

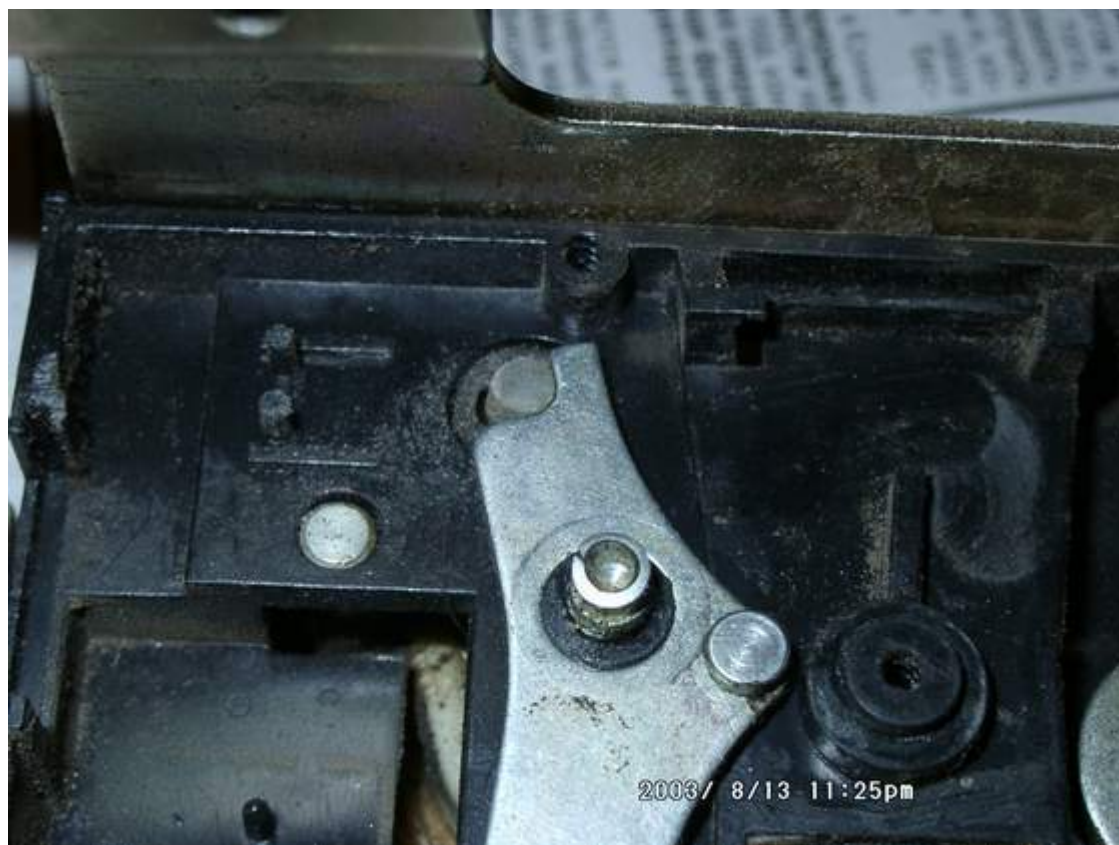
а вот тут возникает проблема...

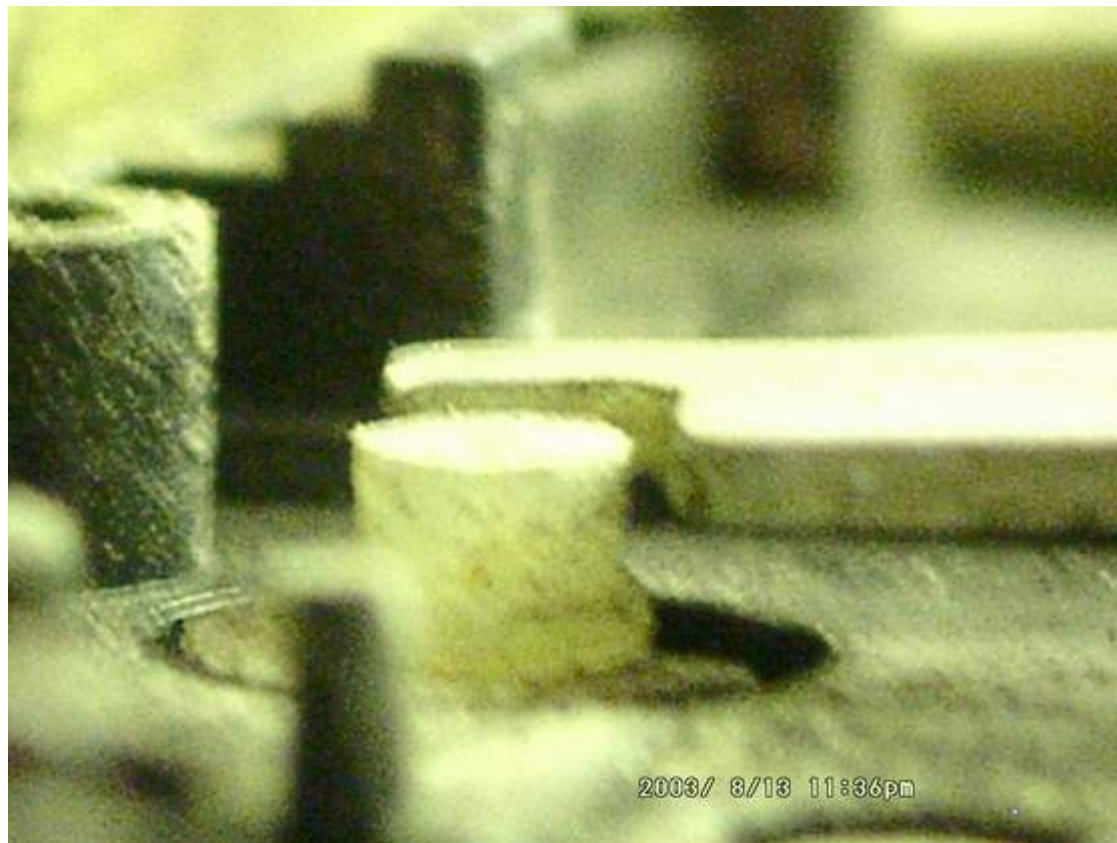
а вот и причина...

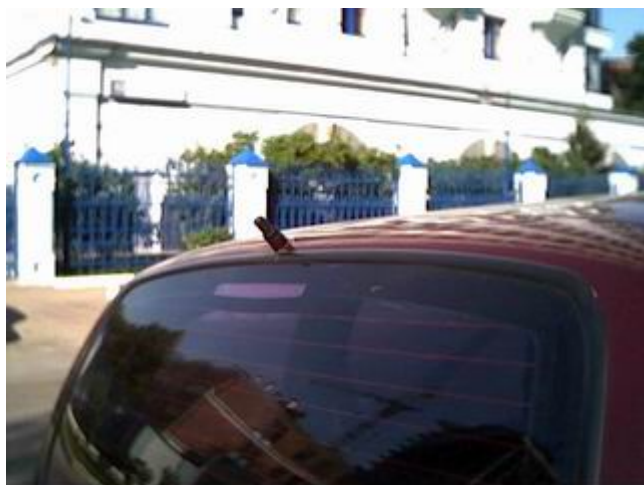
Рис. 1 - Общий вид модернизированной форсунки

В конструкции Шевроле-нивы задний омыватель стоит особняком, причем в буквальном смысле слова: одиноко возвышаясь над крышей, он так и норовит сломаться от напора воды при мойке или попутной ветки. Дело еще осложняется тем, что найти такой жиклер трудновато, а конусный от 213-й не подходит (не хватает угла регулировки).

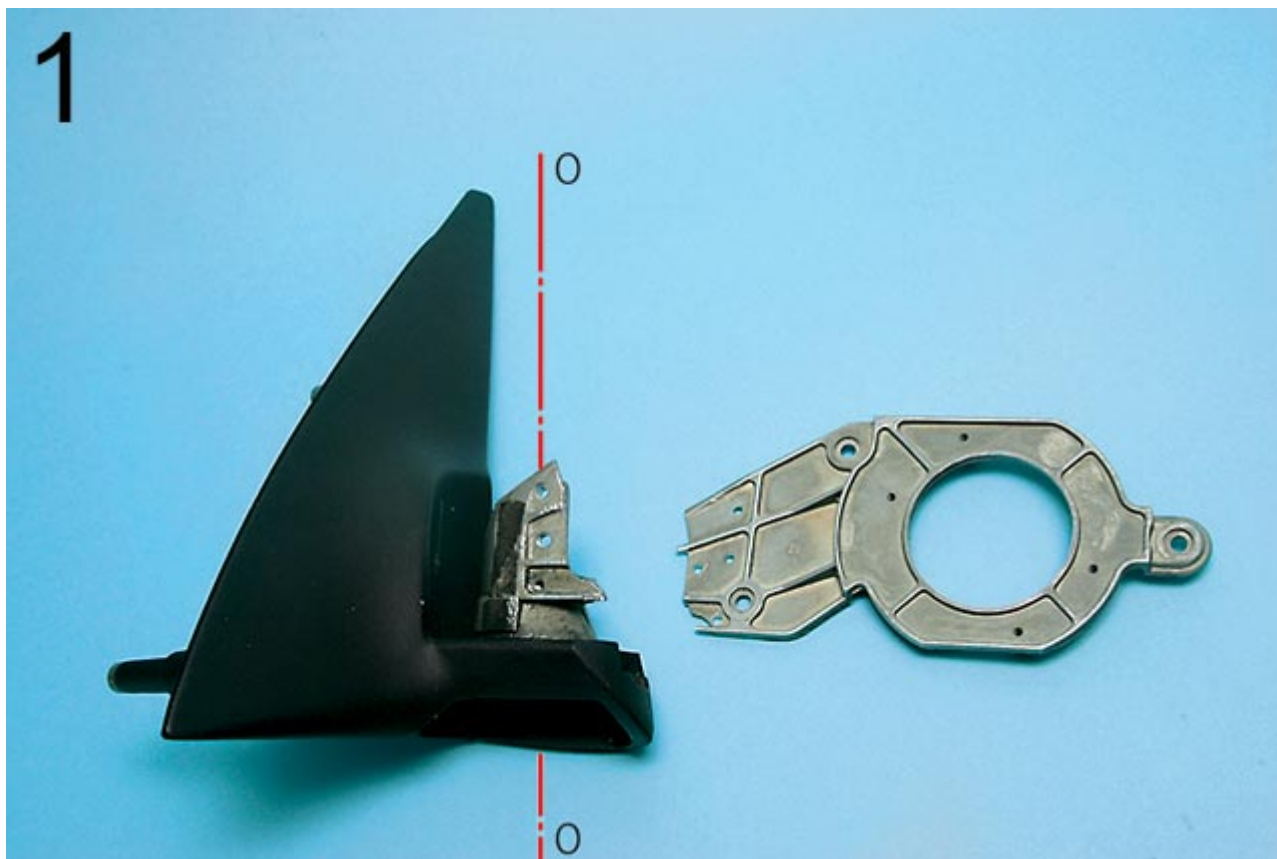
Рис. 1. Открутив и разобрав зеркало, увидели вот эти фрагменты. Здесь 0-0 - ось, вокруг которой, по задумке конструктора, оно должно складываться. Но когда мы попытались, оказалось, что коррозия сильнее! Если нажать покрепче - разлетится и то, что осталось. Мораль: владелец должен жить по флудским законам - едешь или нет, зеркало регулярно шевели, повертывай!
