# Кузов

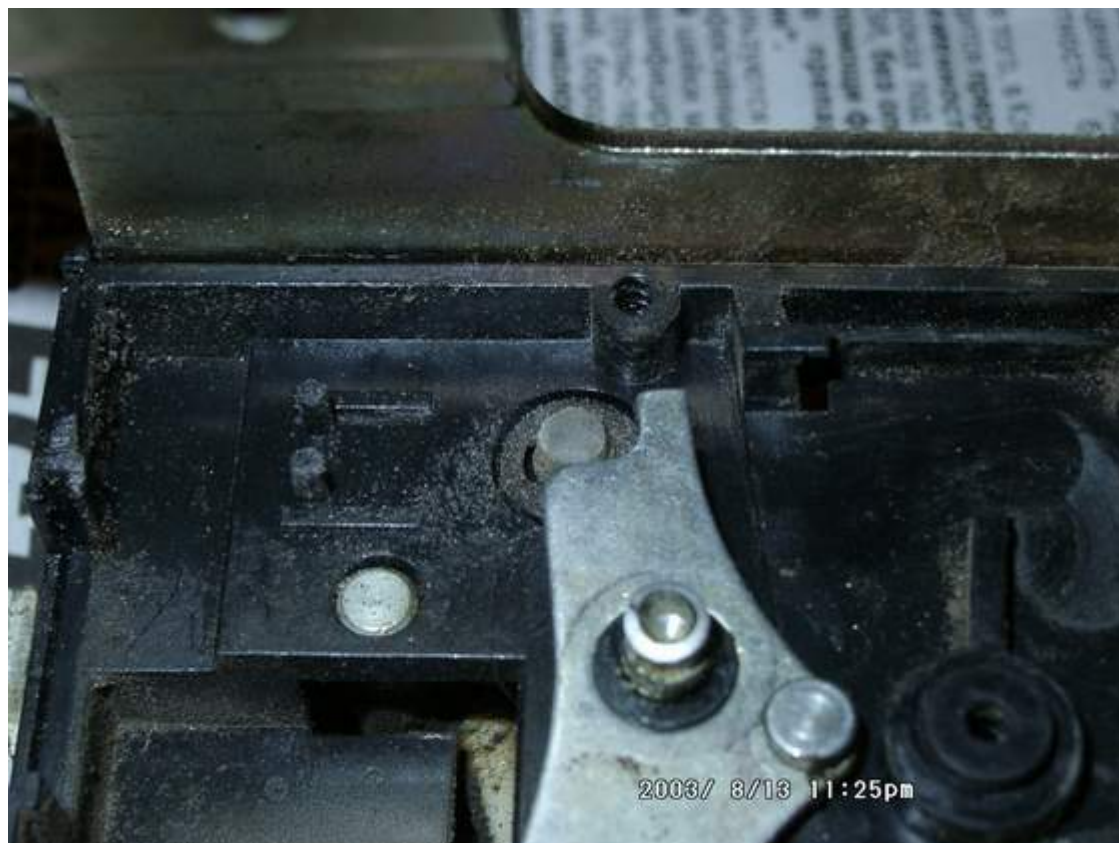
Начальное положение:

Но связанная уже с незакрыванием замка

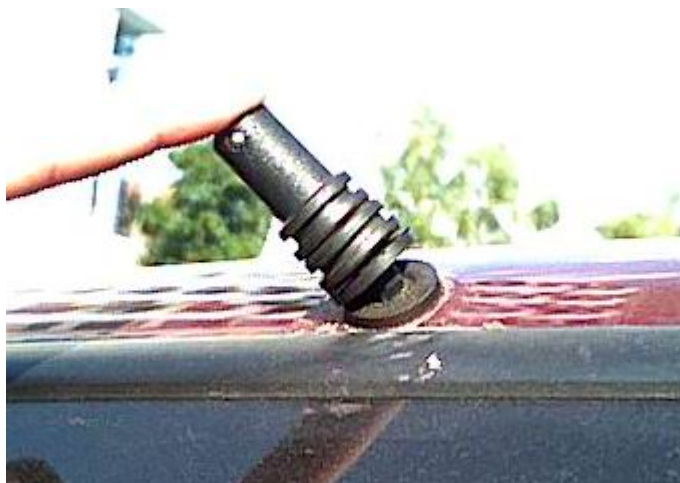
Рис. 2

В конструкции Шевроле-нивы задний омыватель стоит особняком, причем в буквальном смысле слова: одиноко возвышаясь над крышей, он так и норовит сломаться от напора воды при мойке или попутной ветки. Дело еще осложняется тем, что найти такой жиклер трудновато, а конусный от 213-й не подходит (не хватает угла регулировки).

Поскольку создать жесткую конструкцию проблематично, а низкий жиклер от лобового стекла не подойдет (опять не хватит угла) предлагаю гибкое крепление (рис. 2). Разумеется «гибкое» в разумных рамках, чтобы на высокой скорости не остаться с грязным стеклом.
